# **Aplikace PTP - Spojené Arabské Emiráty, část první 4.11 až 25.11.2013**

Určeno pro: **Baktoma, spol.s r.o., Velká Bystřice**

Zpracoval: RNDr. Ing. Karel Volf, prosinec 2013

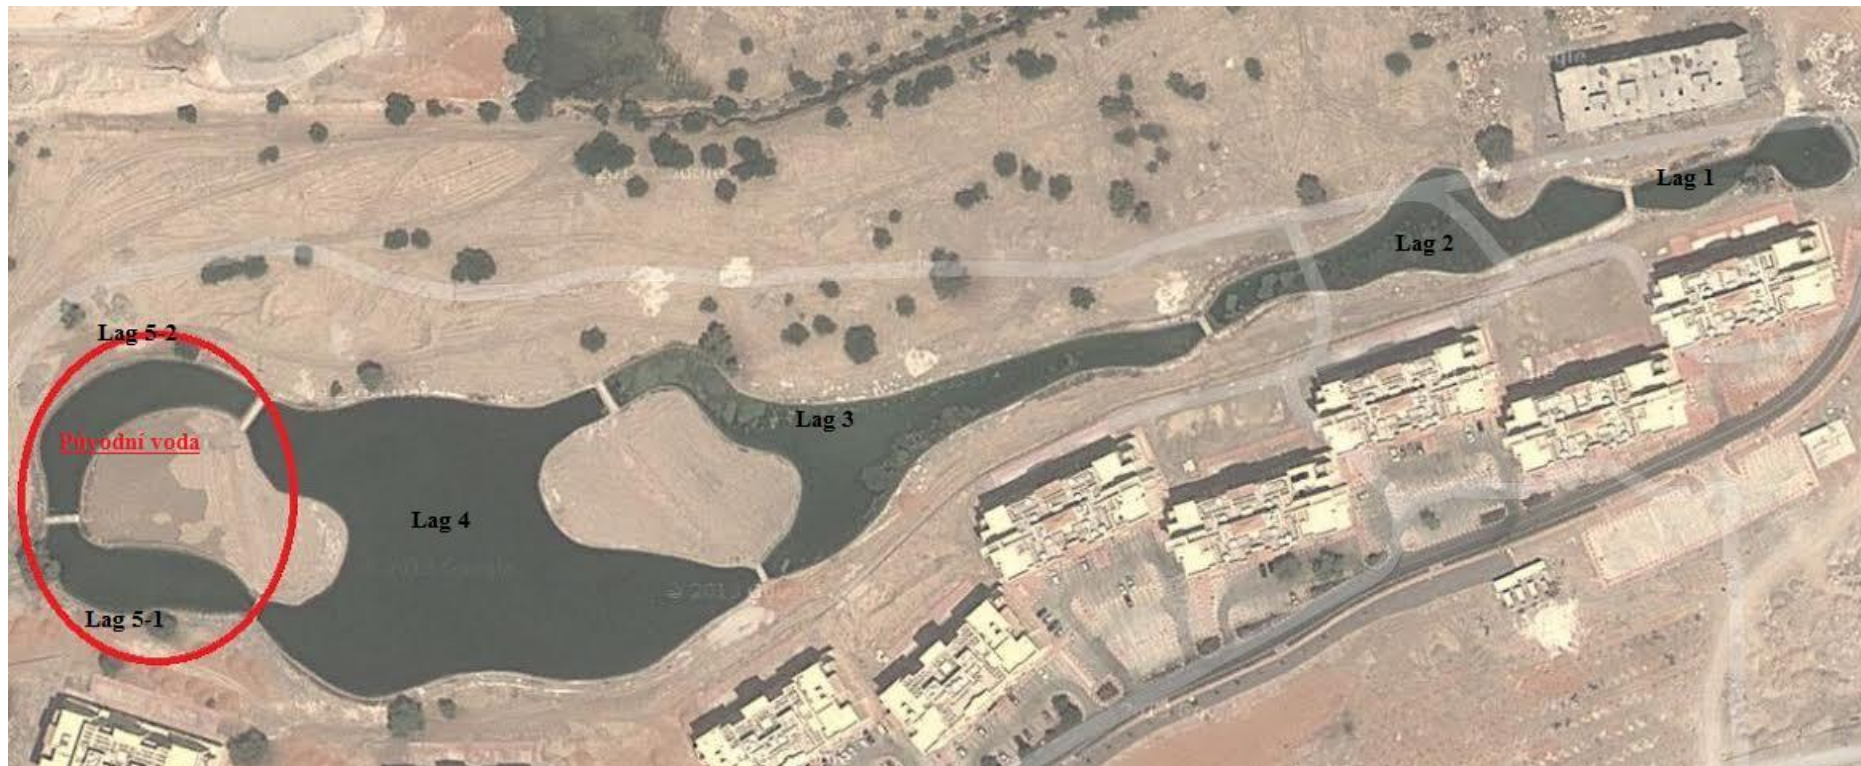
Obr. 1 – Laguna Yasmine Village, Ras al Khaimah, SAE

Po příjezdu jsem provedl první prohlídku laguny a zjistil, že není připraveno naprosto nic. Vlastní laguna má plochu cca 25000 m<sup>2</sup> a je dělena přehrazením na 5 částí se spádem od východu na západ (viz obr.1).

Z obr.1 na straně 3 je vidět dispozice laguny, kterou jsme ve spolupráci J. Horňákem jr. rozdělili na 5 částí na sebe logicky navazujících (lag 1 až lag 5). Lag 5 je ještě rozdělena na dvě přibližně stejně plošně velké části označené lag 5-1 a lag 5-2. V těchto lagunkách zůstal voda s vodním sloupcem od 20 do cca 60 cm.

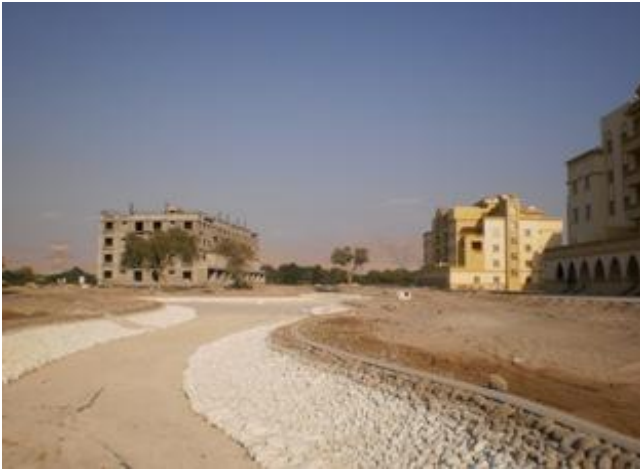
První pohled na konstrukci laguny ukazuje, že laguna je vyhloubena v terénu, vyložena těsnící folií, na dně zasypána pískem a po okrajích obložena valouny. Písek byl použit mořský s běžným obsahem solí.

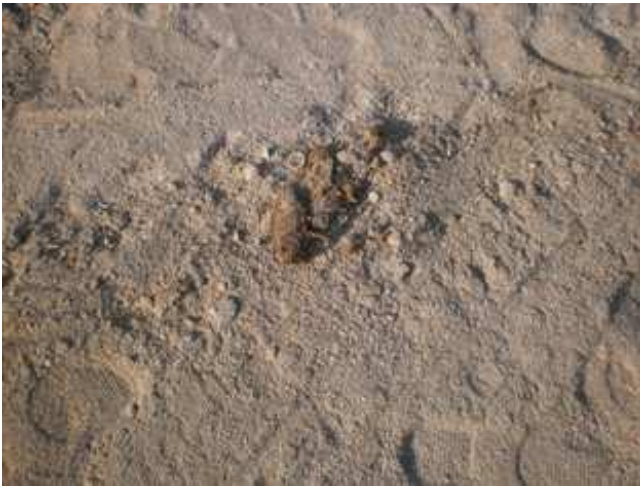
Na snímku je zbytek ryby po vypuštění laguny a tato kontaminace je na celé plše častá.

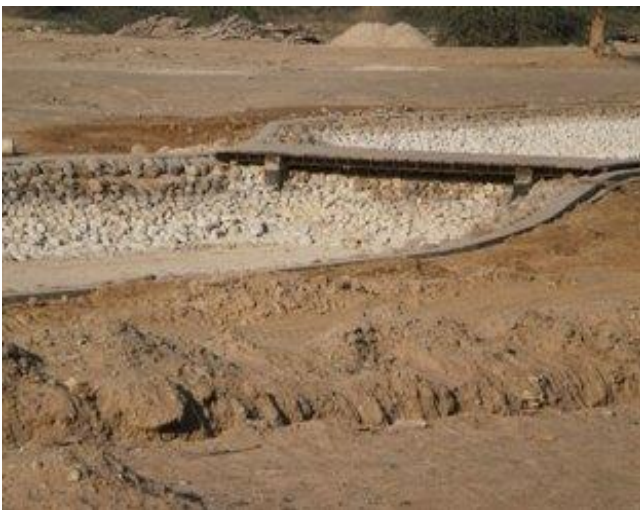
Další pohled na konstrukci, jedná se o přepady mezi jednotlivými částmi laguny (lag 1 až lag 5)

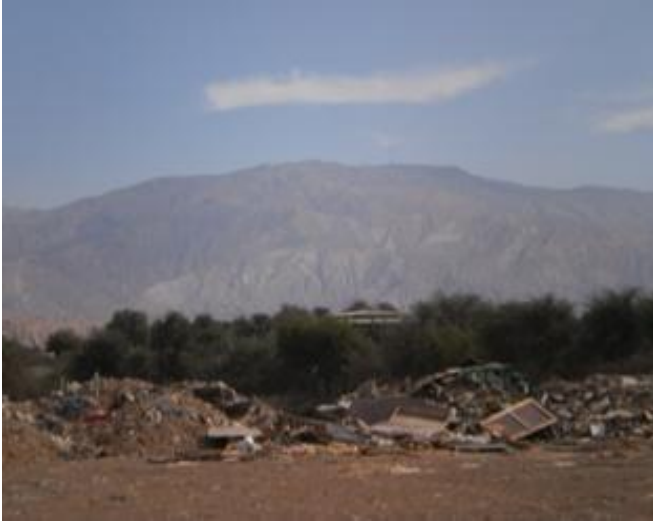
Okolí laguny východním směrem, vzdálenost asi 200 m – skládka odpadu, zasypané údolí, netříděný odpad vč. organických zbytků. V tomto prostoru byla vyhloubena studna pro napájení laguny, zatím není známo složení vody

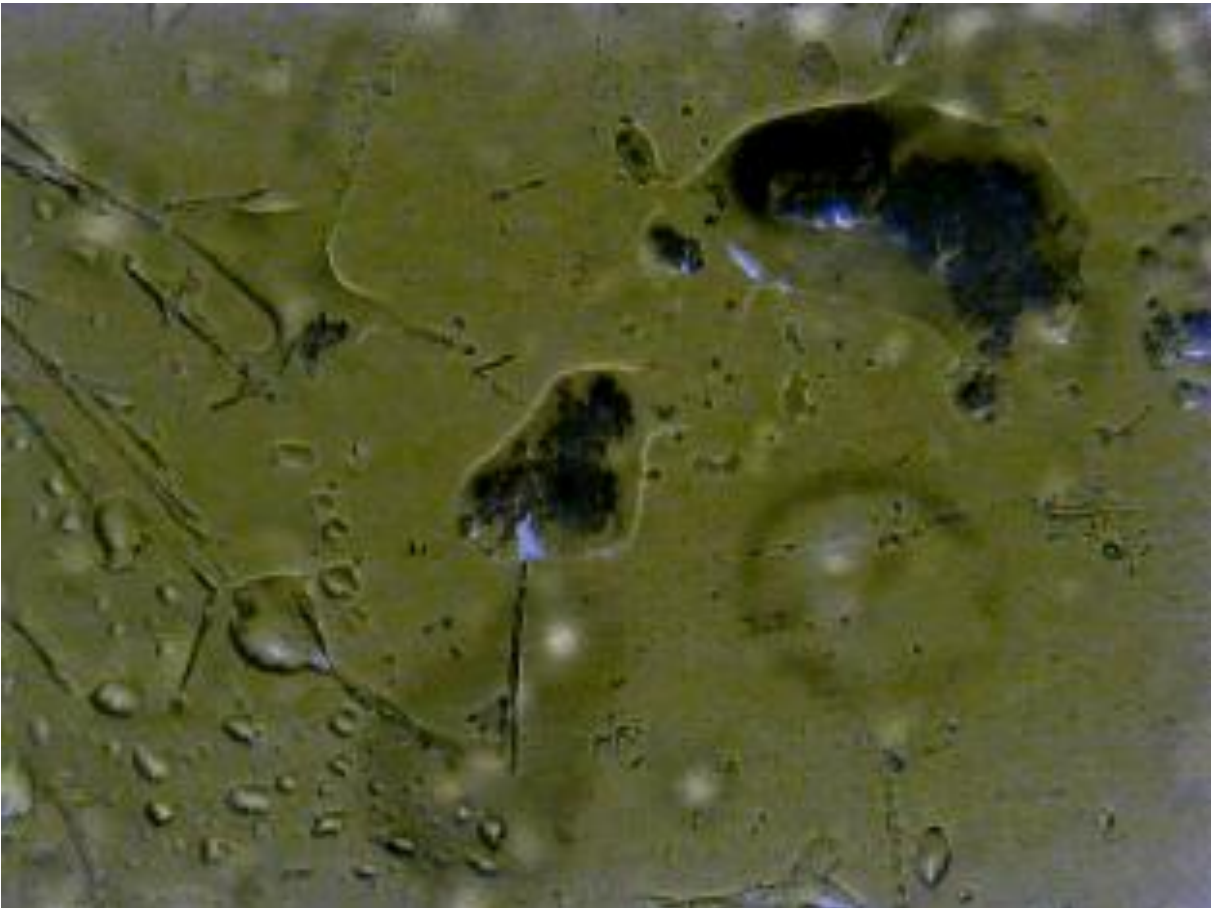
Obrázek má poměrně malé zvětšení. Zobrazuje řasy ve shluku z prostoru lag 4 ve zbytkové vodě (v důsledku odporu se vytvořily malé tůňky s vysokou salinitou až 40 ‰).

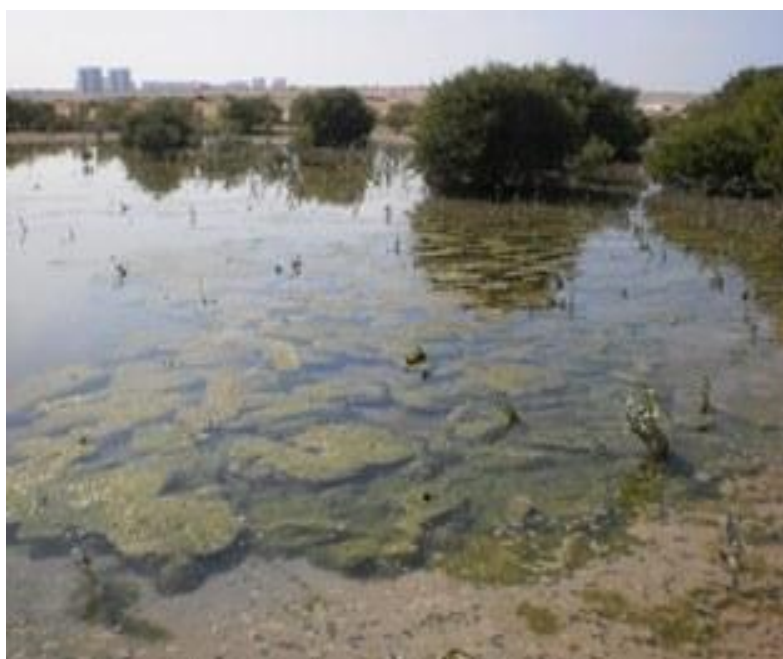
Pravděpodobný původ zdroje zelené hmoty v laguně Yasmine Village. Jedná se o porosty mangrove a v nich, v téměř uzavřených zátokách se vyskytují shluky řas a vyšších rostlin.

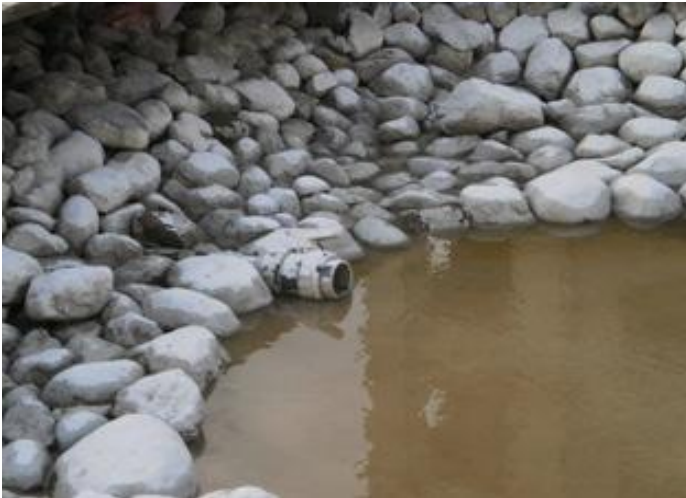
Pohled na vypouštěcí potrubí, ukázalo se, že provedení laguny nebylo provedeno správně, jednotlivé části laguny nelze zcela vypustit a v kalužích vody se velmi rychle po dešti rozmnoží velká množství komárů

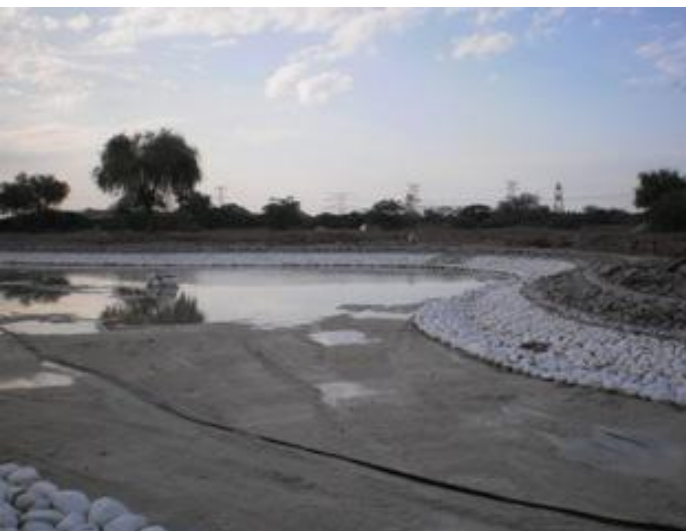
Další pohled na část lag 4, na posledních dvou obrázcích, objekt připomínající potrubí je shrnutá těsnící folie. Na tomto snímku jsou vidět malé kaluže. V nich prakticky za 2 dny po dešti se pohybovala slanost kolem 40 ‰.
