Vliv PTP PLUS na rybník s intenzivním chovem ryb

**Rybník Třecí
katastr obce Třemešek**

Období od 2.7.2014 do 9.10.2014

**RNDr. Ing. Karel Volf
Baktoma, spol. s r. o., Velká Bystřice, ČSA 2**

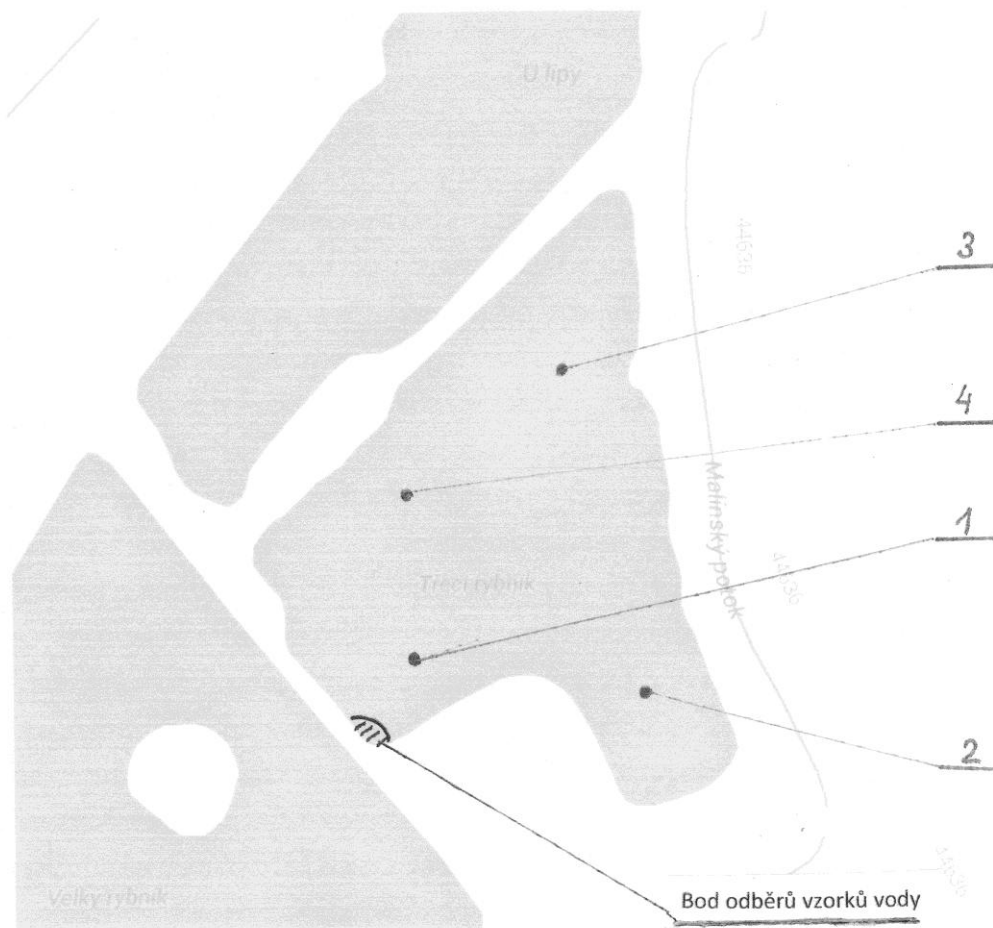
Obrázek 2

Umístění bodů měření úbytku bahna, místo odběru vzorků vody

Body 1 až 4 ukazují umístění tyčí pro měření úbytku bahna. Jsou zapuštěny do dna až do podkladového materiálu dna rybníka. Horní konce tyčí zasahují nad maximální hladinu, aby byla zajištěna objektivita měření.

Vpravo od bodu odběru vzorků je zaváženo krmivo.

Na ploše rybníka byla stanoveny místa tak, aby bylo zajištěno objektivní měření úbytku bahna. Byly určeny čtyři body, které označují tyče. Jejich poloha je zaznamenána na obr. 2.

Vzorkování bylo prováděno v místě, které je označeno na obrázku 2. Vzorkovací místo bylo vybráno pro možnost přístupu za každého počasí.

Jak vyplynulo z obrázku 2, měření bylo provedeno ve čtyřech bodech a naměřené hodnoty jsou uvedeny v tabulce 1. Celkový úbytek bahna byl na celé ploše rybníka Třecí 23,75 cm. To při ploše asi 0,8 ha představuje úbytek zhruba **1 900 m³** hmoty bahna, tj. zhruba **190 vozidel**

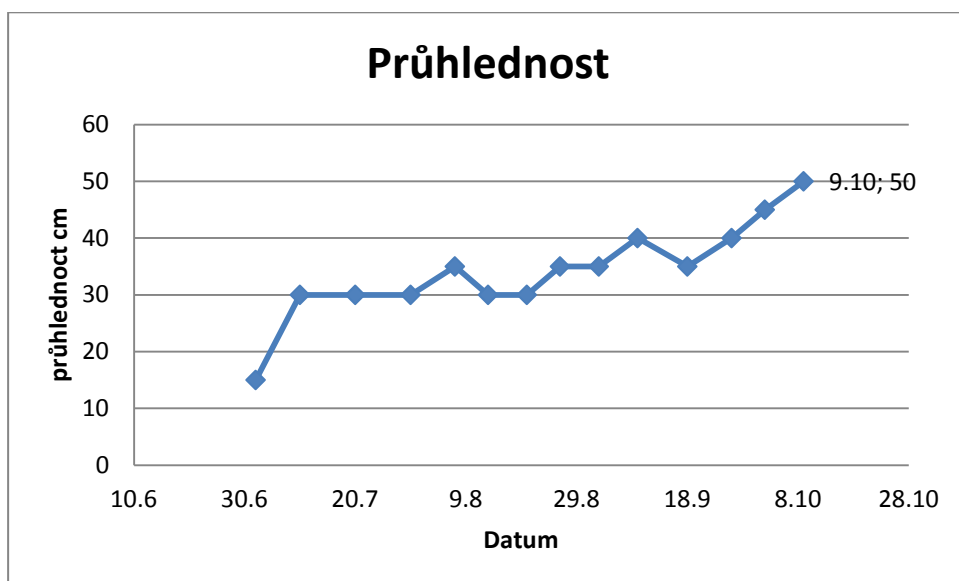
Průhlednost se v průběhu sledovaného období zvětšuje a tento jev se vždy projevil při ošetřování vodního prostředí PTP PLUS i na jiných vodních plochách.

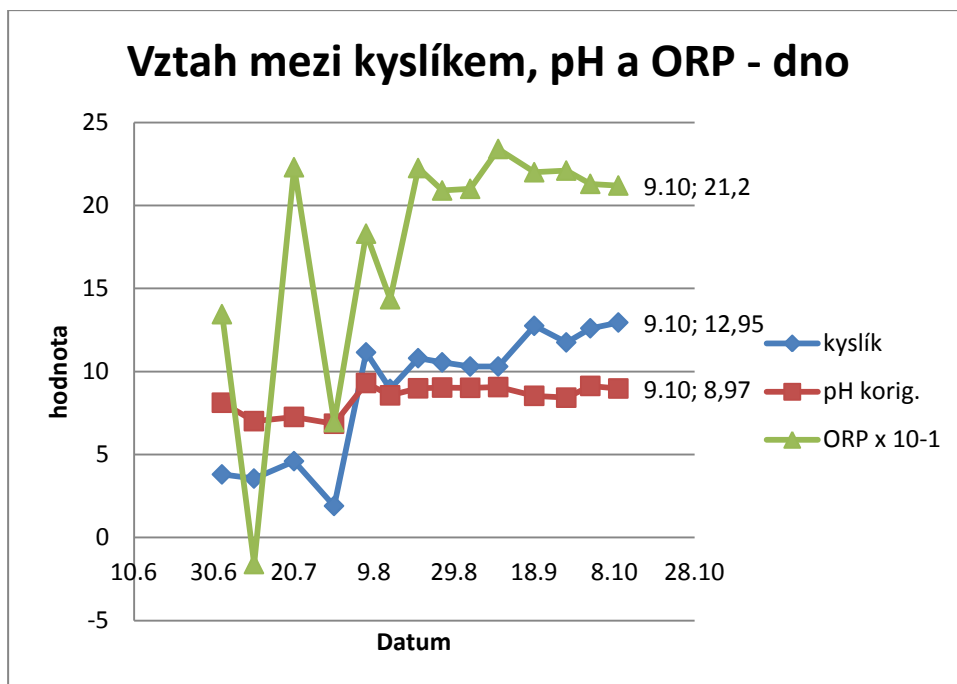
Totéž jako u předchozího grafu, ale u dna, a je zřejmá ještě silnější vazba, zvláště mezi ORP a kyslíkem.

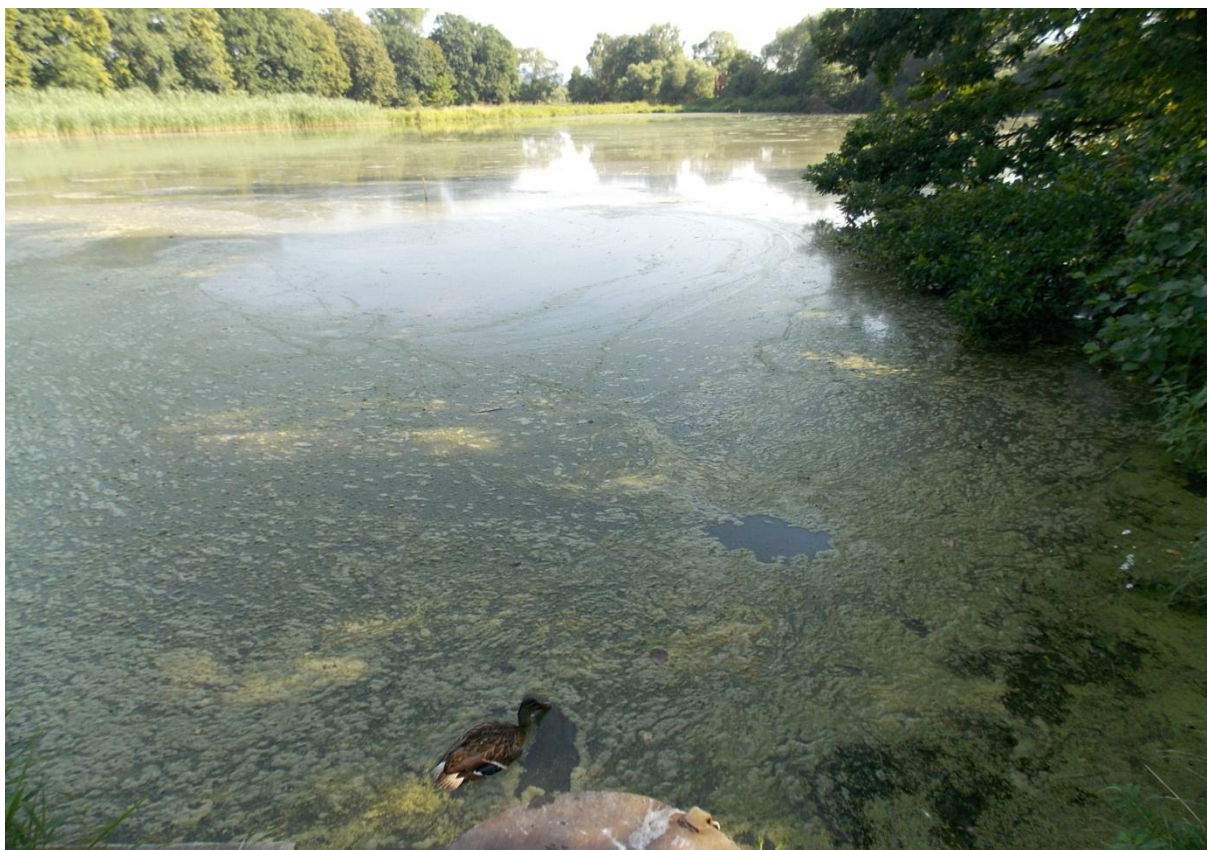
Rybník Třecí - stav začátkem července 2014

V příloze „Fotodokumentace“ je vidět kladný vliv na snížení zelené hmoty (v obecné poloze – nebyly zkoumány jednotlivé druhy, pouze orientačně zjišťována přítomnost sinic).

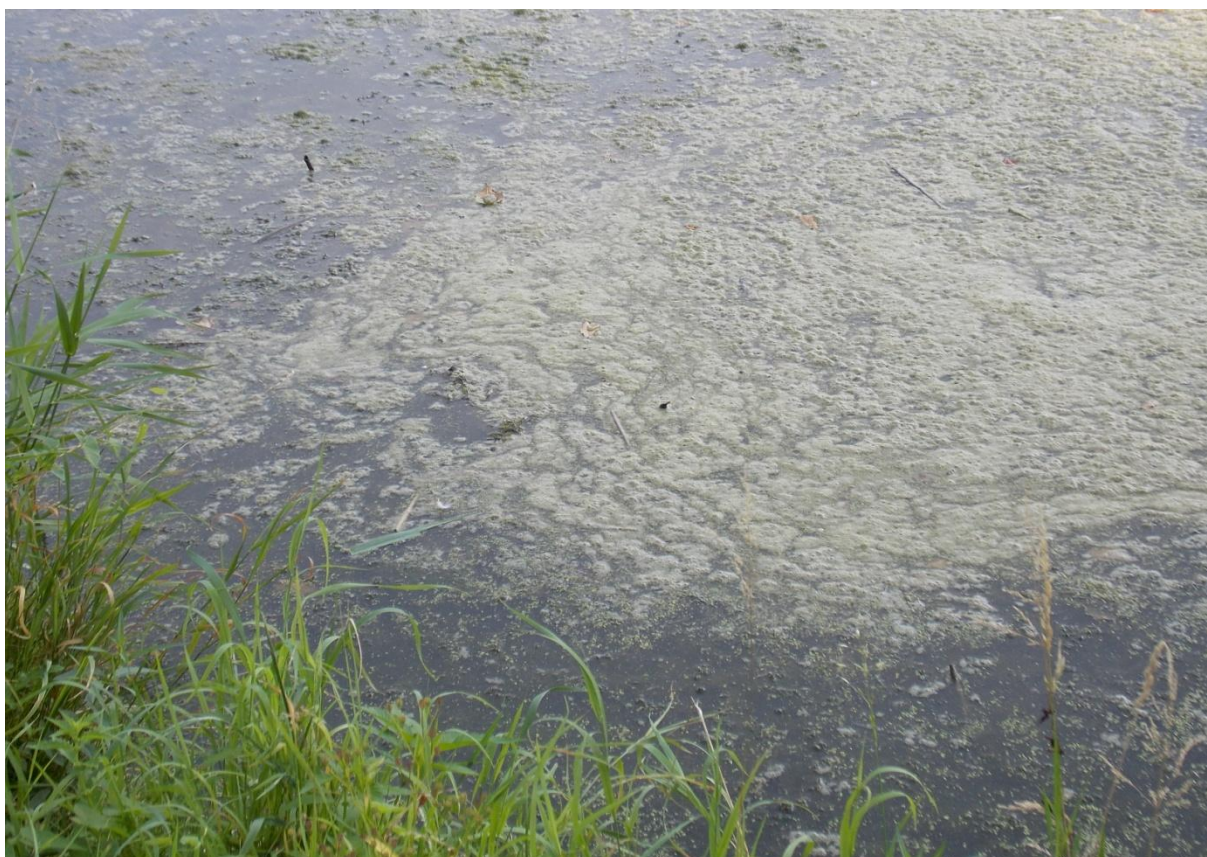
Rybník Třecí - detail stavu začátkem července 2014

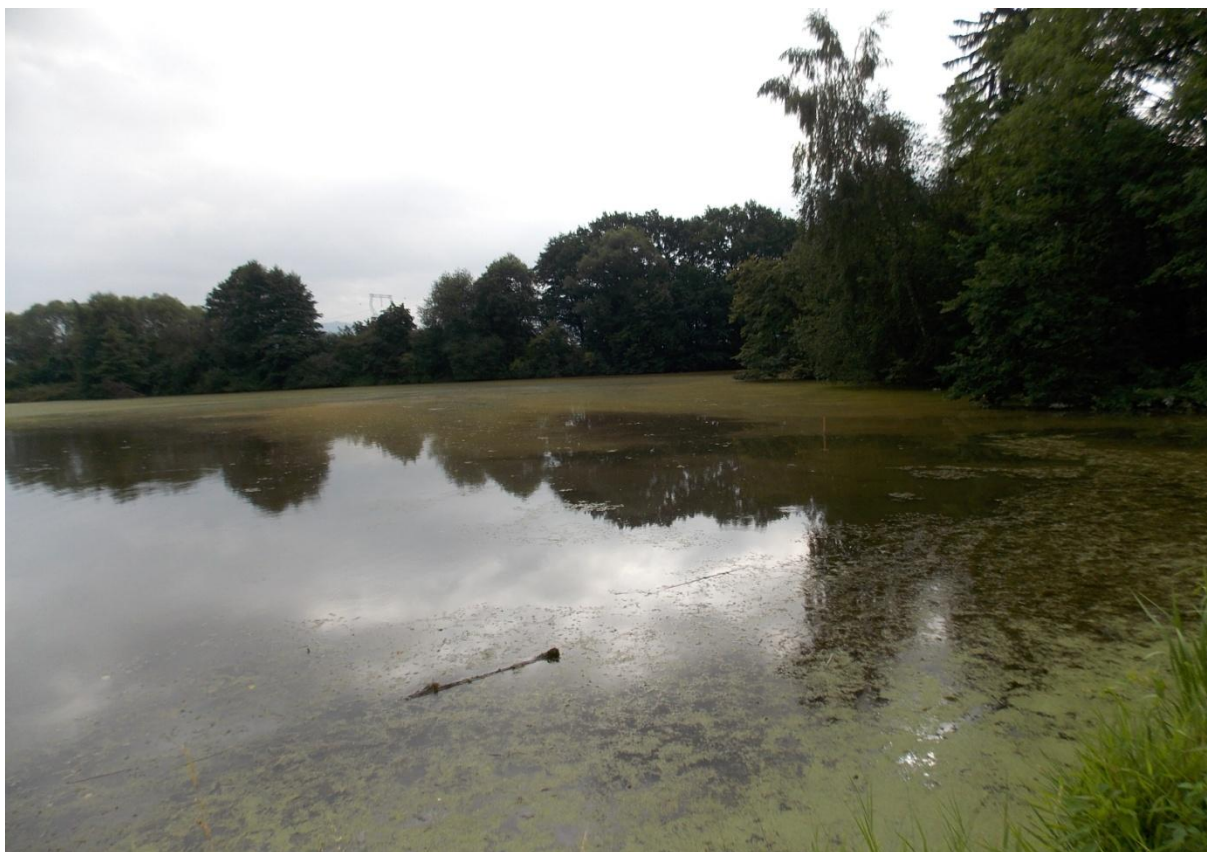
Rybník Třecí - stav konec července 2014

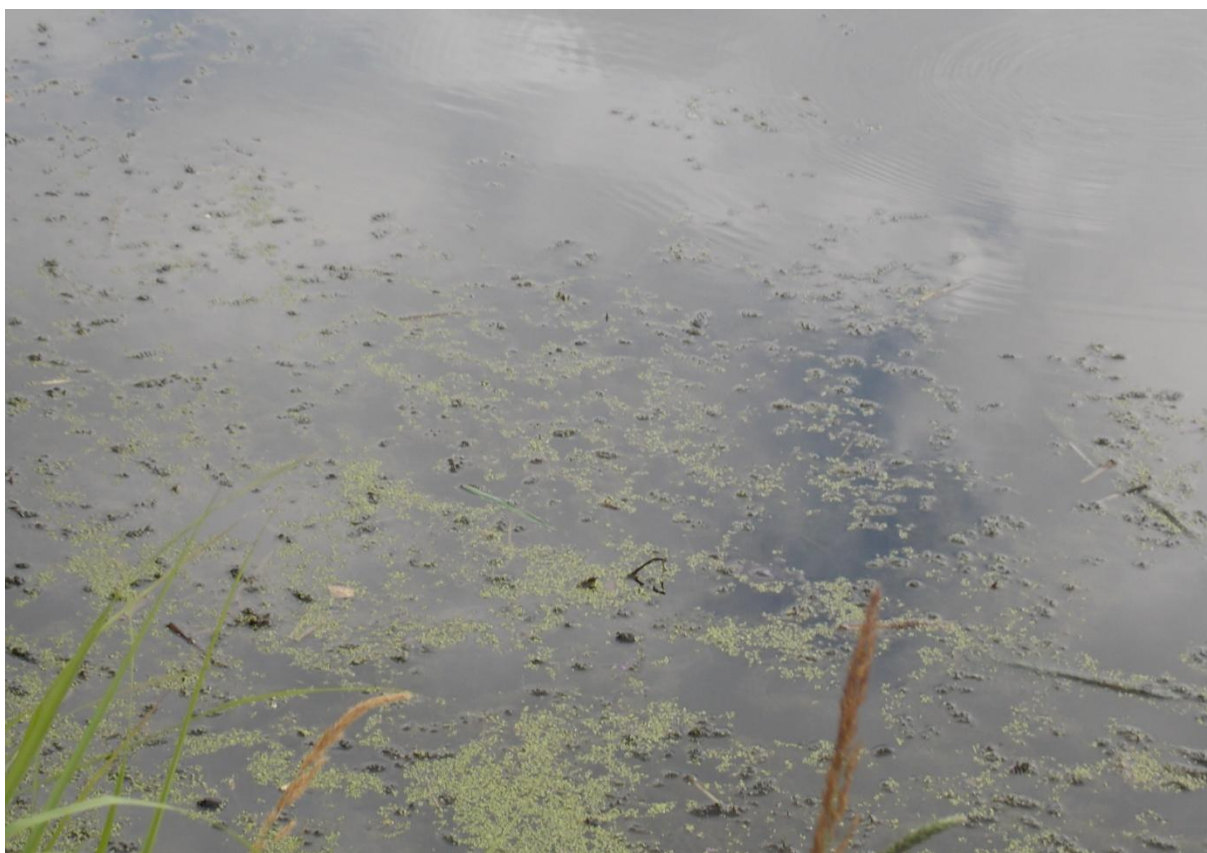
Rybník Třecí - detail konec července 2014

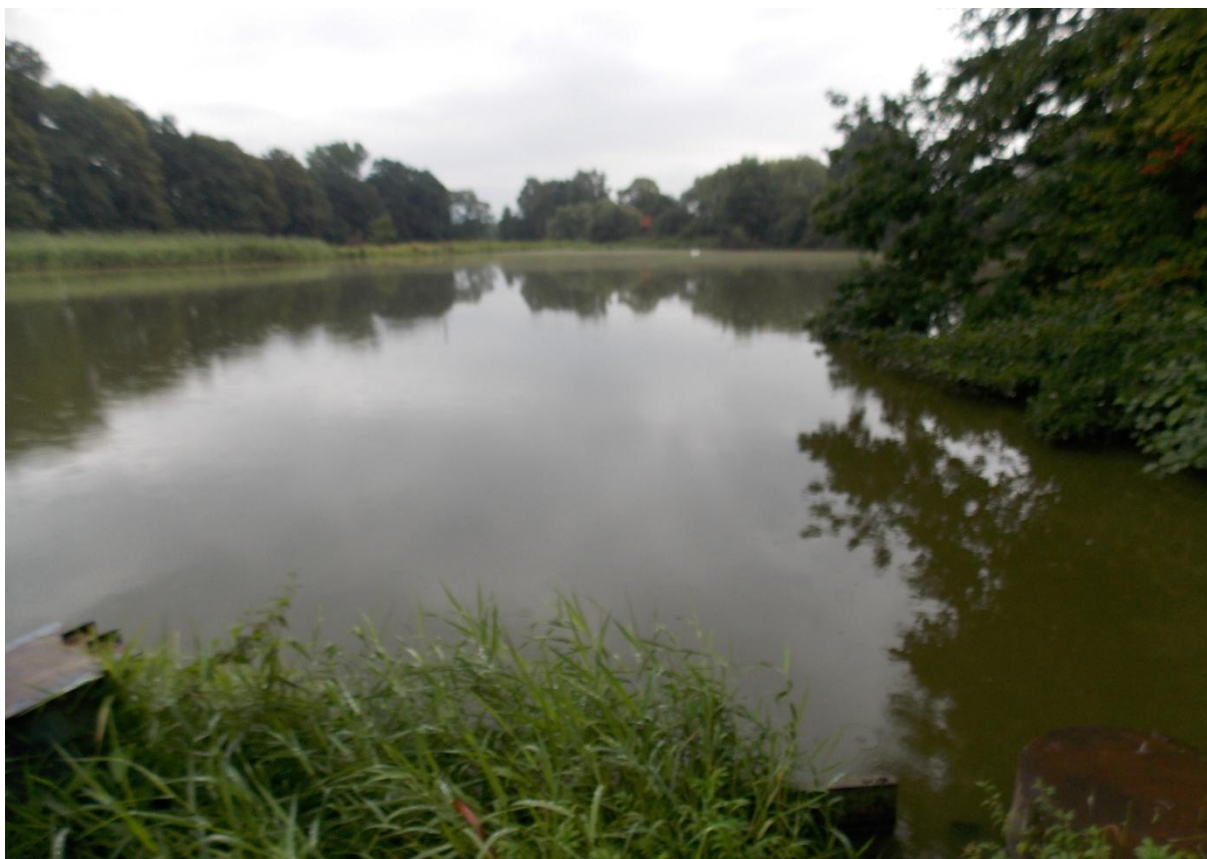
Rybník Třecí - stav konec srpna 2014

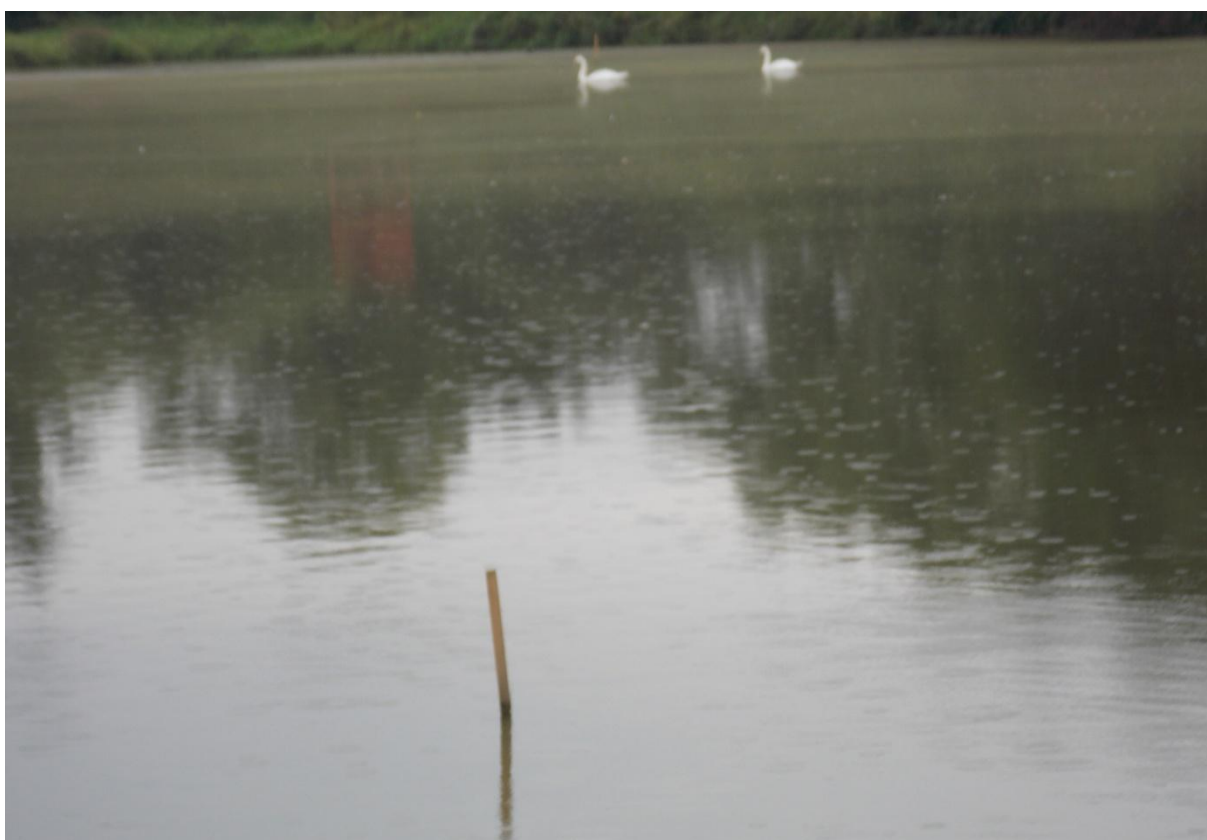
Rybník Třecí - stav konec srpna za deště – jiný pohled

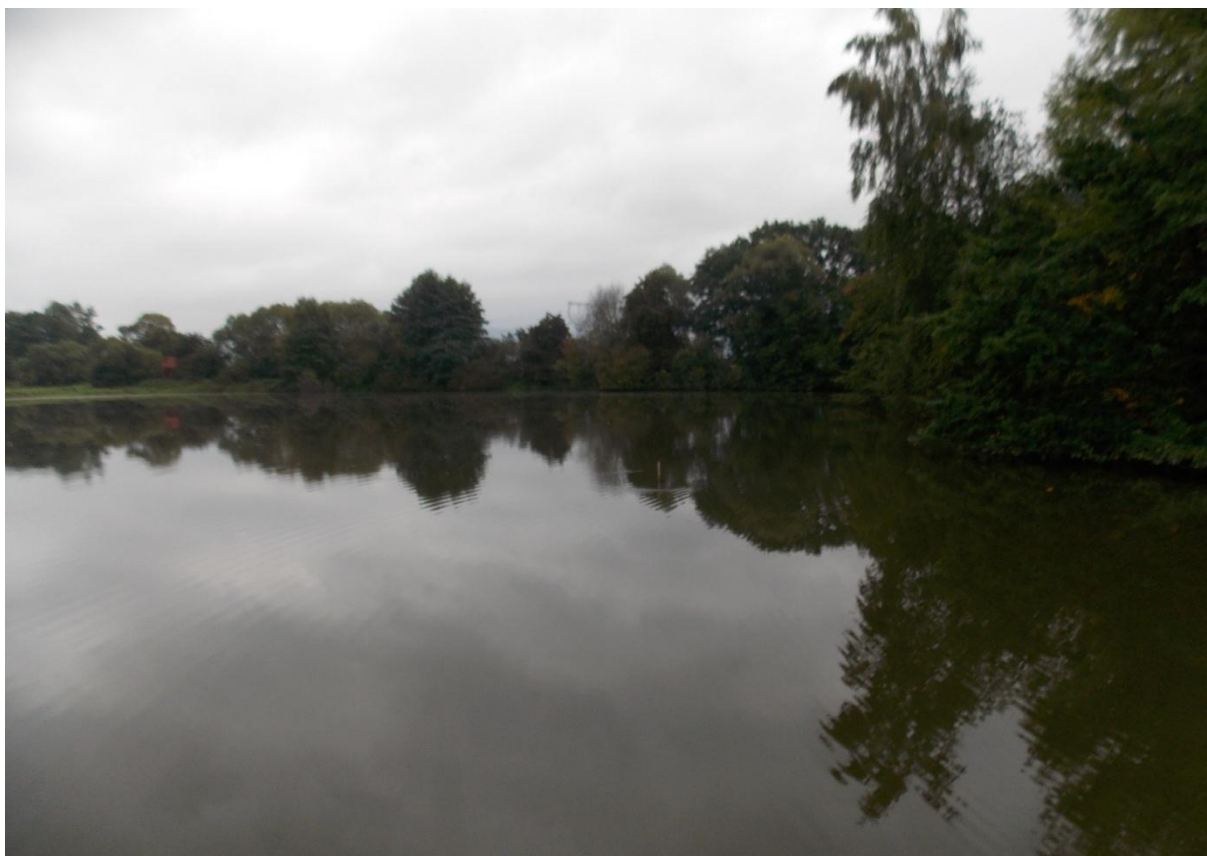
Rybník Třecí - stav konec září 2014

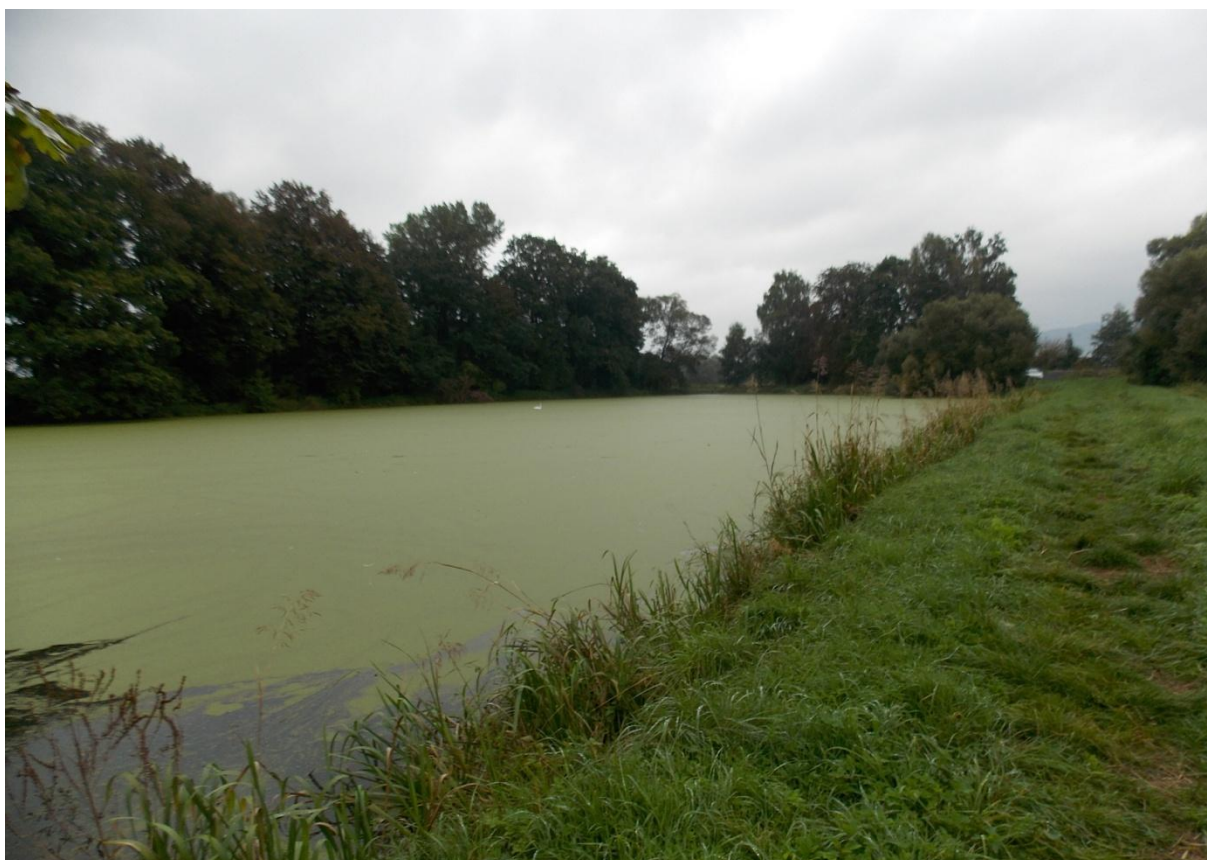
Rybník U Lípy - stav konec září – zamoření okřehkem
