# **Aplikace PTP - Spojené Arabské Emiráty, část druhá 6.1. až 6.2.2014**

Určeno pro: **Baktoma, spol.s r.o., Velká Bystřice**

Zpracoval: RNDr. Ing. Karel Volf, únor 2014

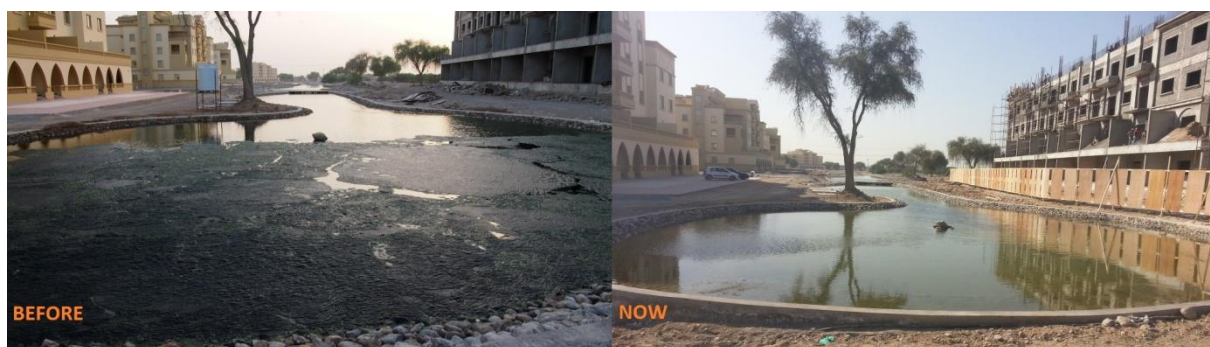
Pohled na část lag 1 od přítoku. Vlevo je zaznamenán koberec směsi řas a sinic ze září 2013, vpravo je stav po vyčištění a částečné aplikaci EWC z konce ledna 2014.

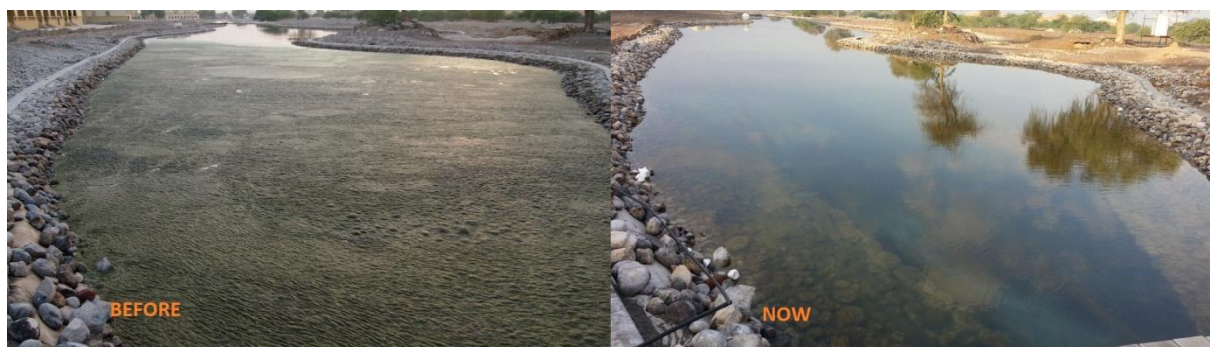
Pohled na lag 2 směrem k lag 3. Opět stav zelené hmoty na hladině vlevo a po ošetření vpravo. Vše ve stejném období jako u předchozího snímku

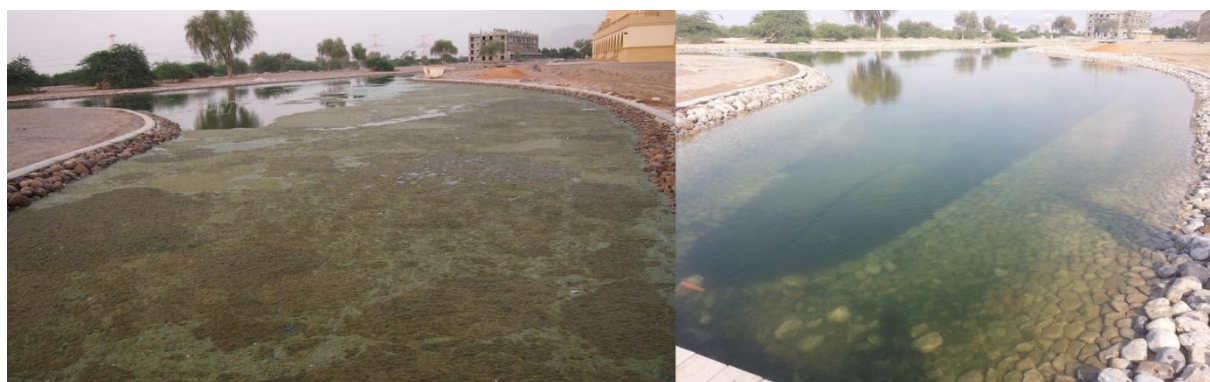
Pohled z můstku lag 3 směrem k lag 2. Stav lag 4 nebyl zaznamenán, protože v lednu 2014 nebyla napuštěna.

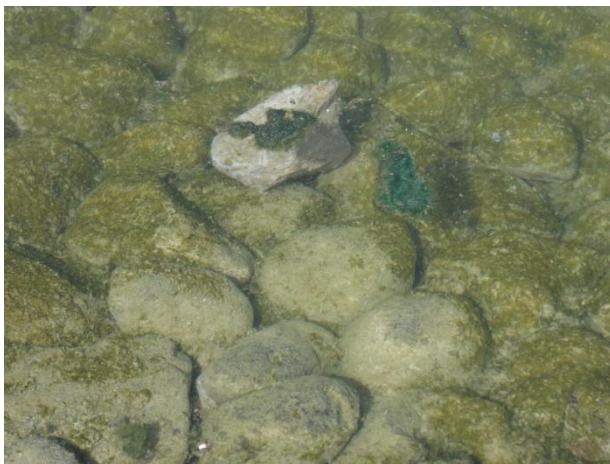
Detail místa odběru se zobrazením rozvoje řas (stejně jako v roce 2013)

Lag 1 byla dávkována 4 týdny. V průběhu sledovaného období do 5.2.2014 se stav vzhledově neměnil do zhruba 21.1.2014, pak došlo k nárůstu zelené hmoty na dně a v posledním týdnu se objevily shluky zelené hmoty stejně jako v minulém roce. Shluky byly do velikosti plochy cca 150 cm<sup>2</sup>.

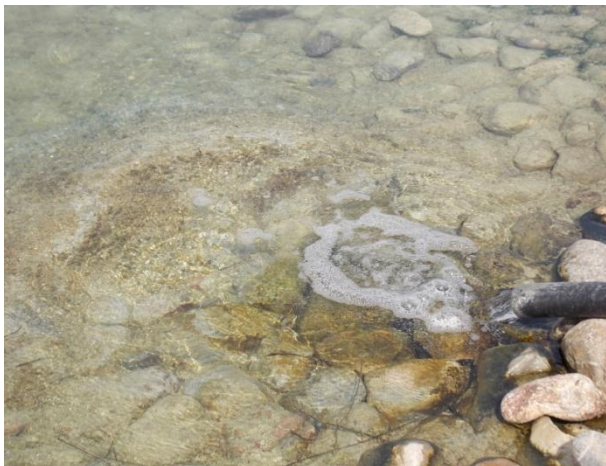
Přítok vody potrubím; množství cca 50 %, je zřejmý problém se studnou – písčný nános, toto se opakovalo více méně pravidelně (foto ze dne 14.1.2014)

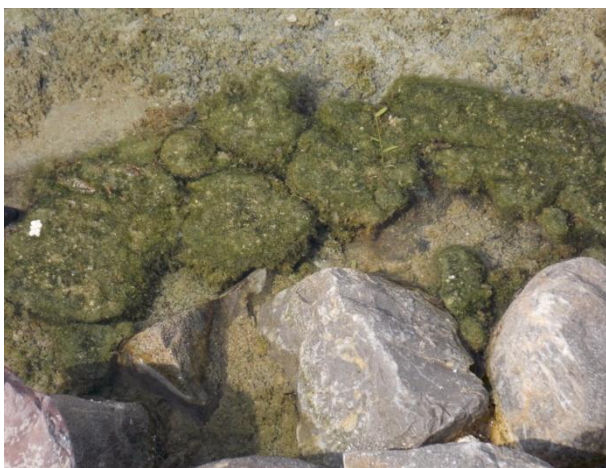
Stav lag 1 2.2.2014, tvorba koláčů zelené hmoty

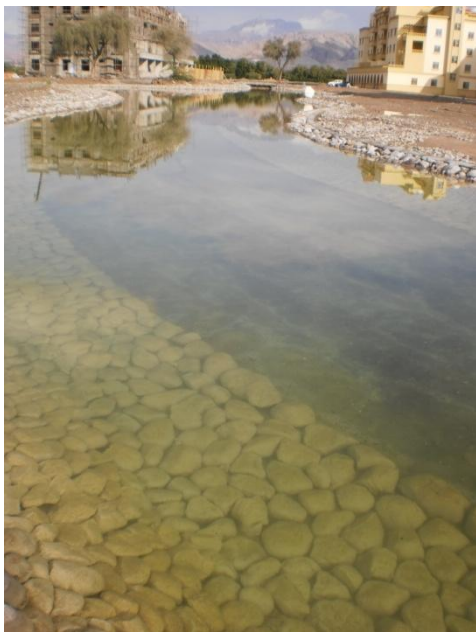
Celkový pohled na lag2 z můstku mezi lag 2 a lag 3. Dno je pokryto tvořícím se šedým blátem, místy zelená přisedlá řasa. Foto ze 7.1.2014

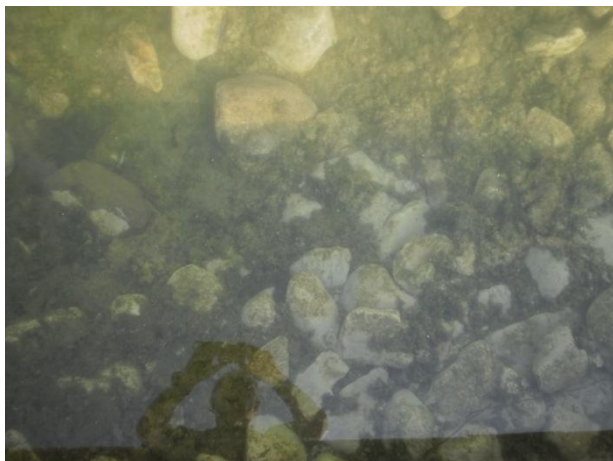
Lag 2 byla dávkována 3 týdny. V průběhu sledovaného období do 5.2.2014 se stav opticky prakticky neměnil. Později došlo k nárůstu zelené hmoty na dně a v posledním týdnu se objevily shluky zelené hmoty stejně jako v minulém roce. Shluky byly do velikosti plochy cca 100 cm<sup>2</sup>.

Pohled na dno – detail ze dne 2.2.2014  
(v blízkosti výpusti)  
Tvoří se zelená hmota (poměrně intenzivně)

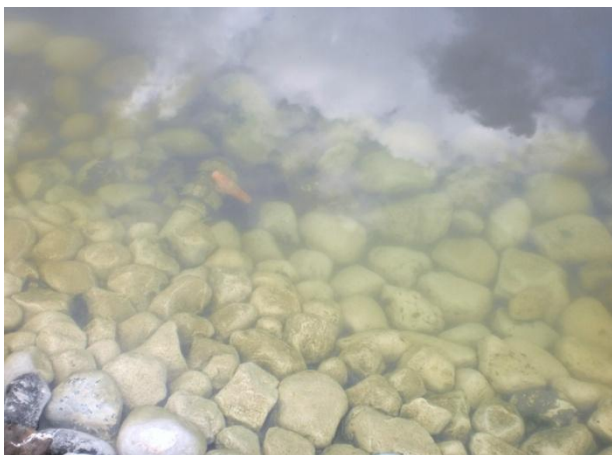
Pohled z můstku (odběrové místo mezi lag 3 a lag 4, dno je relativně čisté, tato část nebyla dávkována EWC. Přísun EWC byl přetokem z lag2. Snímek ze 7.1.2014

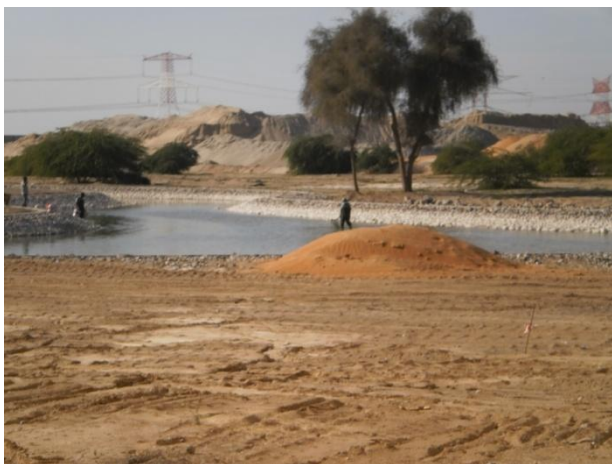
Lag 3 nebyla samostatně dávkována. EWC se do prostředí lag 3 dostalo s protékající vodou z lag 1 a 2. Přesto stav vody byl velmi dobrý do okamžiku rozhodnutí o vypuštění a „čistění“. Následovalo velmi rychlé zhoršení stavu – viz foto níže.

Tzv. čistění laguny v provedení místních pracovníků (kolem 23.1)

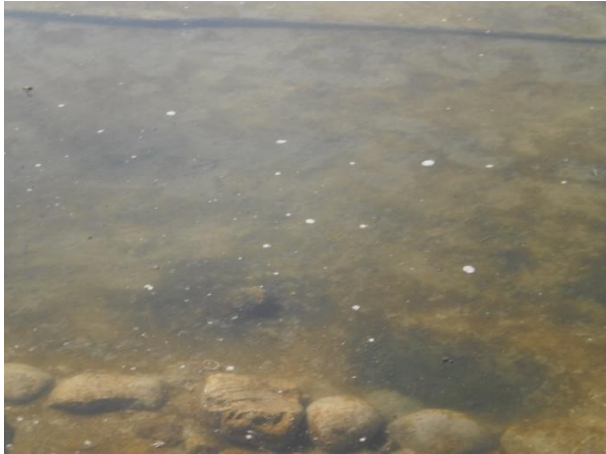
Následek čištění – rozvířené a „atomizované“ řasy (25.1.)

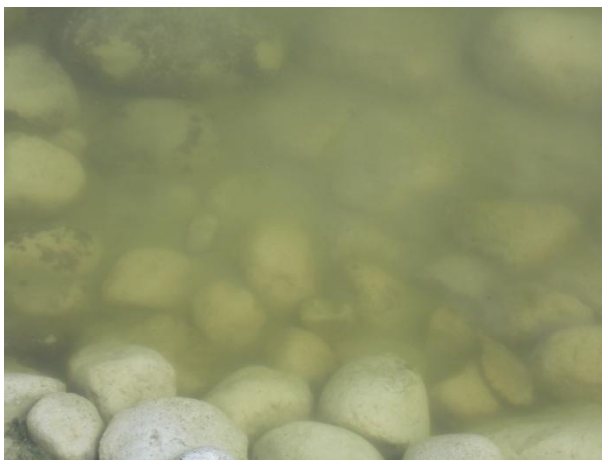
Stav vody 2.2.2014 – silný nárůst zelené hmoty (zde se již vyskytují zřejmě i endemické sinice)

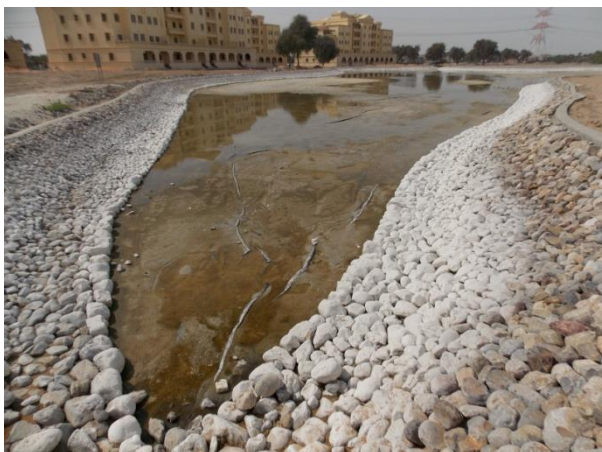
Snímek z můstku mezi lag 3 a 4. Protože výpustné potrubí z lag 4 do lag 5-2 zůstalo otevřené, měnil se i charakter lag 5-1 a lag 5 - 2(viz grafy)

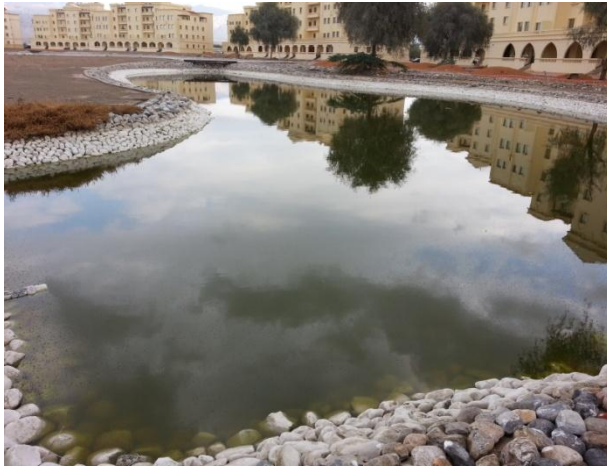
Odběrové místo lag 5 – 1, vlevo dělící hráze a za ní odb. místo lag 5 – 2, stav vody není dostatečně rozlišen, voda silně hnědá a mírně zapáchající (stav kolem 9.1)

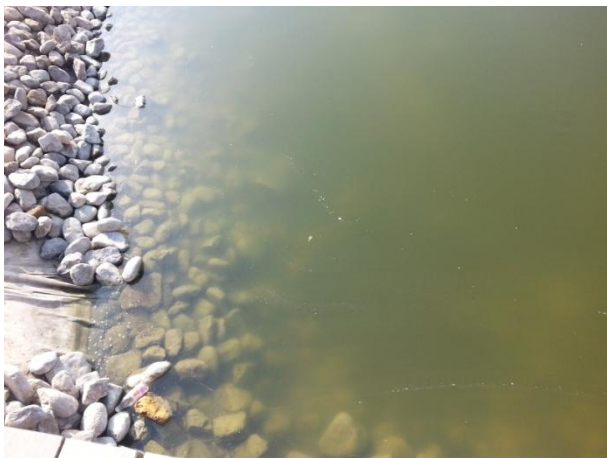
Odběrové místo lag 5 – 2, na rozdíl od předchozího snímku je stav vody zřetelný, voda je již ředěna přetokem z výše položených lag.

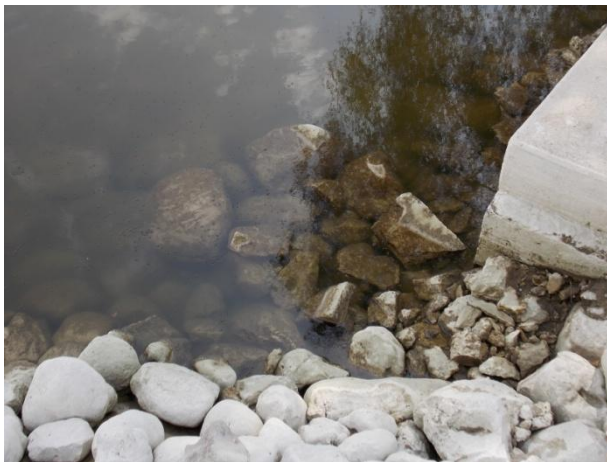
Stav hladiny lag 5-1 při odčerpání (záměr ze strany Yasmin byl pravděpodobně vyčerpat úplně a asi „vyčistit“ stejně jako lag3).

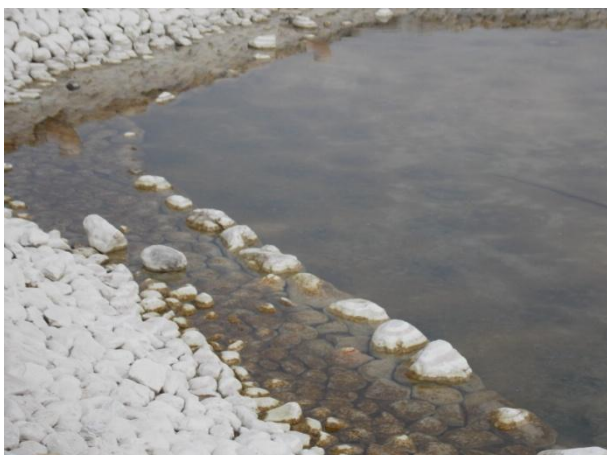
Pohled na lag 5-2 ve stejnou dobu, sloupec vody asi 20 cm na rozdíl od lag 5-1 kde byl cca 35 cm.

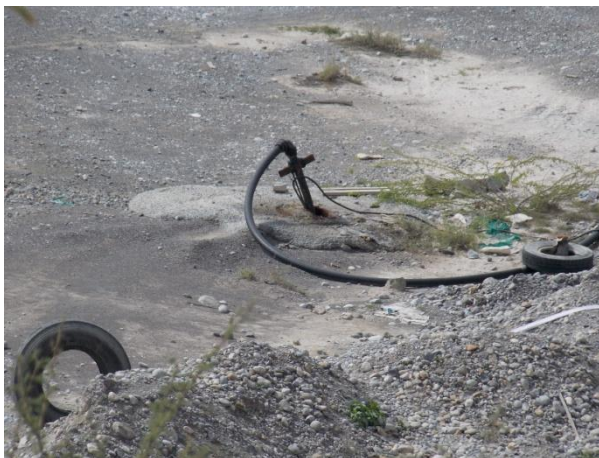
Detail studny a její „konstrukce“  
(Zdroj pro výrobu vody elektroosmózou)
