## Revitalizace přehrady ve Velké Bystřici (2,67 ha)

### Závěrečná zpráva za rok 2021

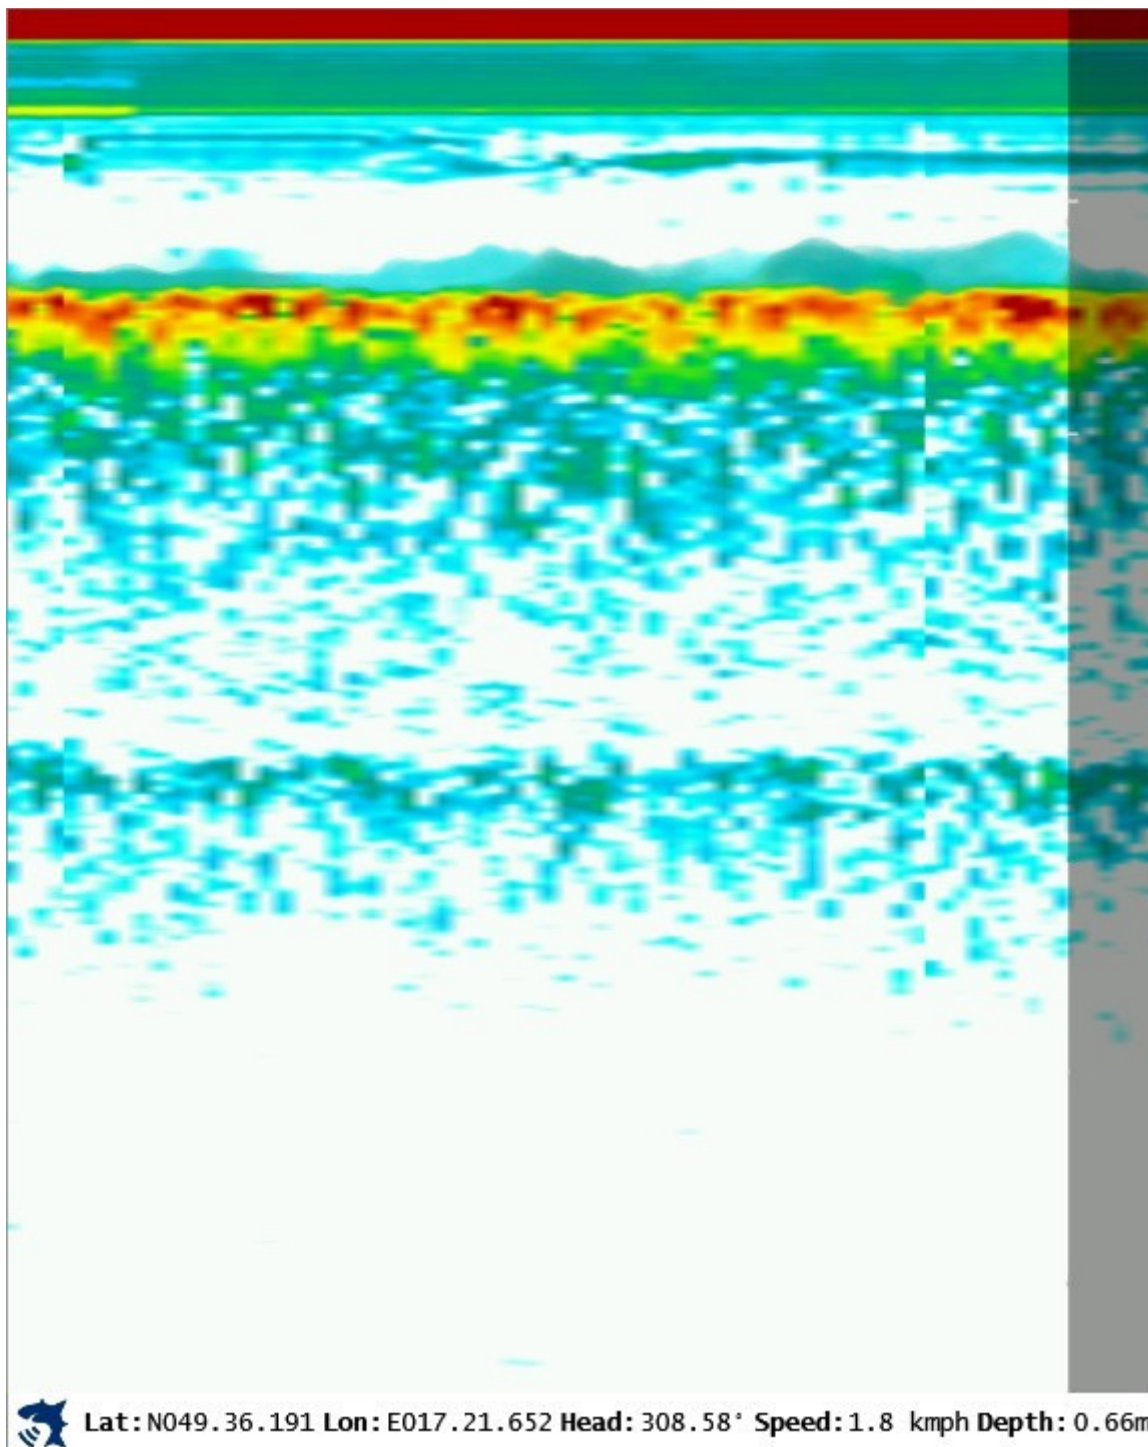
Bod č.3 před dávkováním v roce 2019

Na porovnávaných sonarových snímcích z jara roku 2019 a z podzimu 2021 je na první pohled vidět rozdíl ve zbarvení dna. Na snímcích z jara roku 2019 převažuje žluté zbarvení dna, které odpovídá organickým usazeninám. Na podzim letošního roku naopak převažuje barva červená, která značí anorganické usazeniny (jíl, šterk, písek, hlína apod.). Podle snímků i podle reálného úbytku organických usazenin došlo jednoznačně k mineralizaci dna. Přehrada je téměř ve stejném stavu jako před cca 30 lety, kdy byla vybagrována. Jediný větší rozdíl je pouze u nátoku do přehrady, kde je vrstva anorganických usazenin vyšší, ale není to na velké ploše (cca 800 m<sup>2</sup>).

**V bodě jedna u požeráku se jedná o prokazatelný úbytek bahna za tři roky o 98 cm, v bodě dva před ostrůvkem o 73 cm a v bodě tři za ostrůvkem o 75 cm.** U požeráku ubylo nejvíce bahna z toho důvodu, že při svažujícím se dně a tím pádem větší hloubce je nahromadění tohoto organického bahna větší než na ostatní ploše dna.

20% vodní plochy, což odpovídá 5.353 m<sup>2</sup>. Po odečtení 10% se jedná o plochu 4.817 m<sup>2</sup>. Na této ploše byl naměřen vodní sloupec za poslední tři roky vyšší o 75 cm, což odpovídá úbytku bahna o 3.612 m<sup>3</sup>.

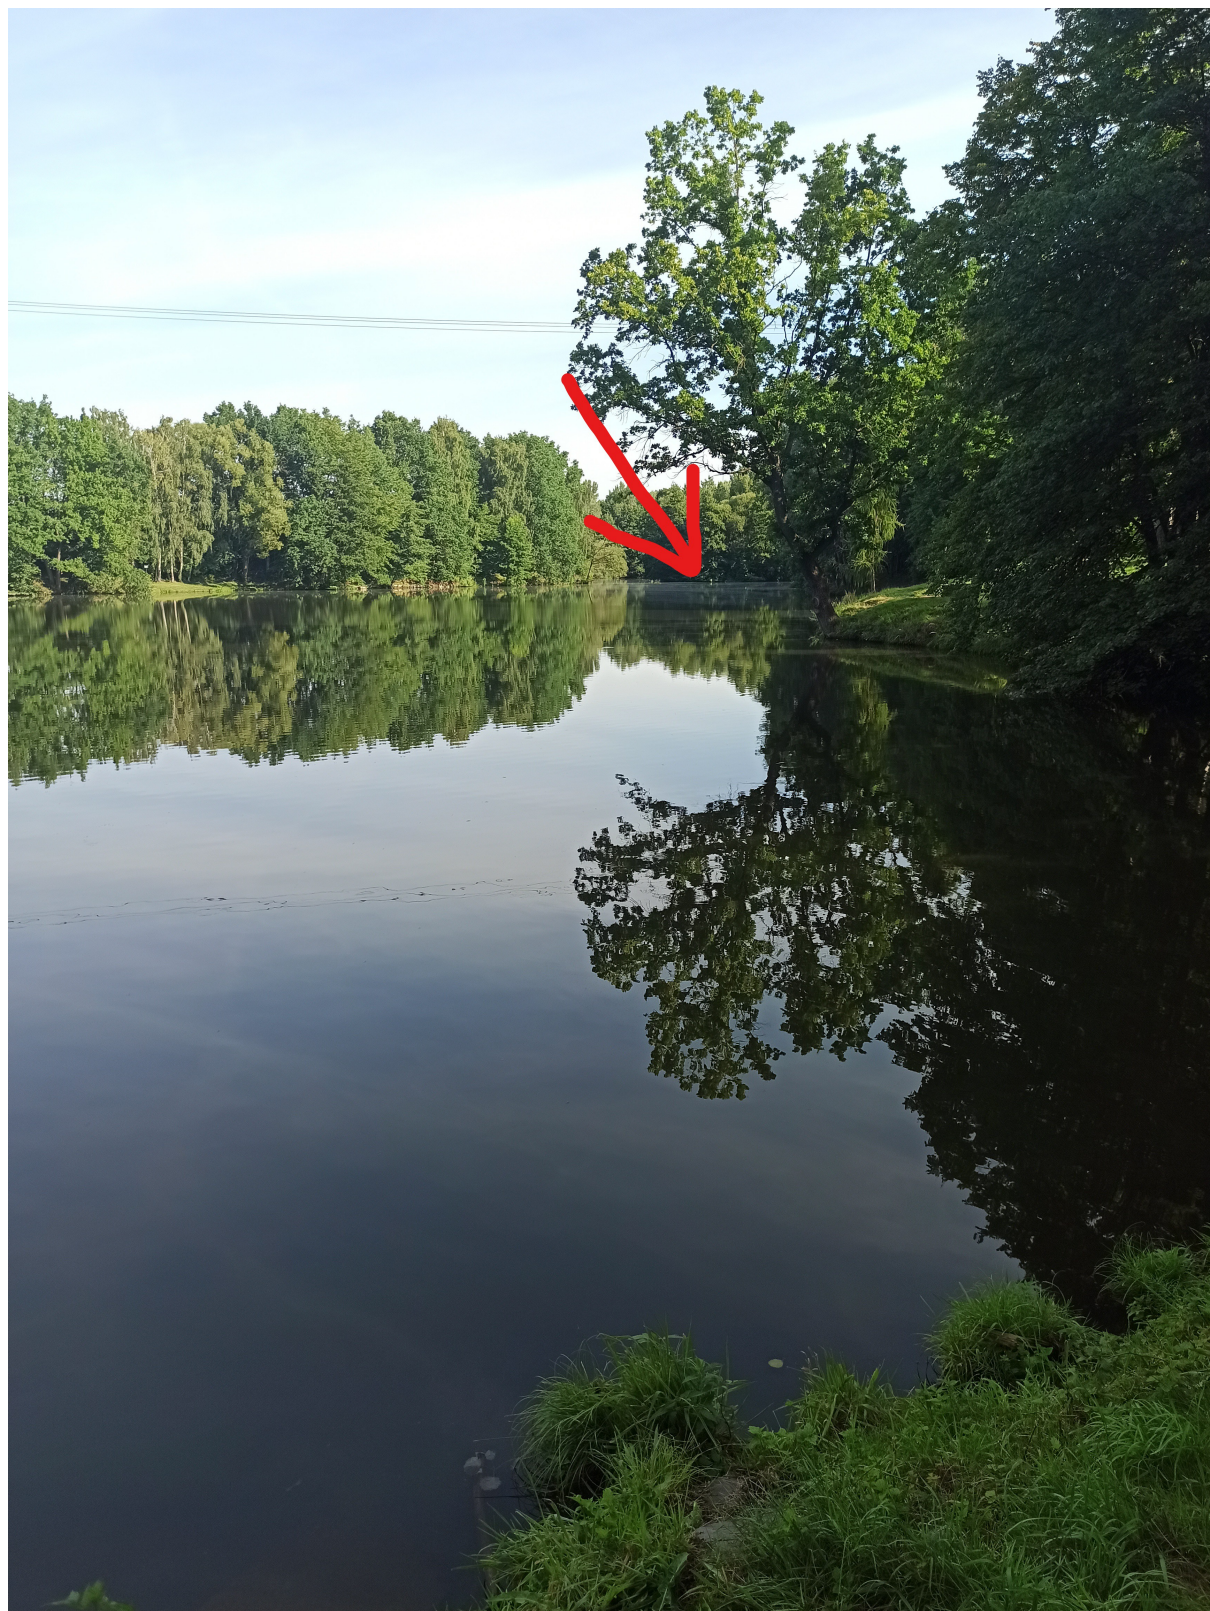
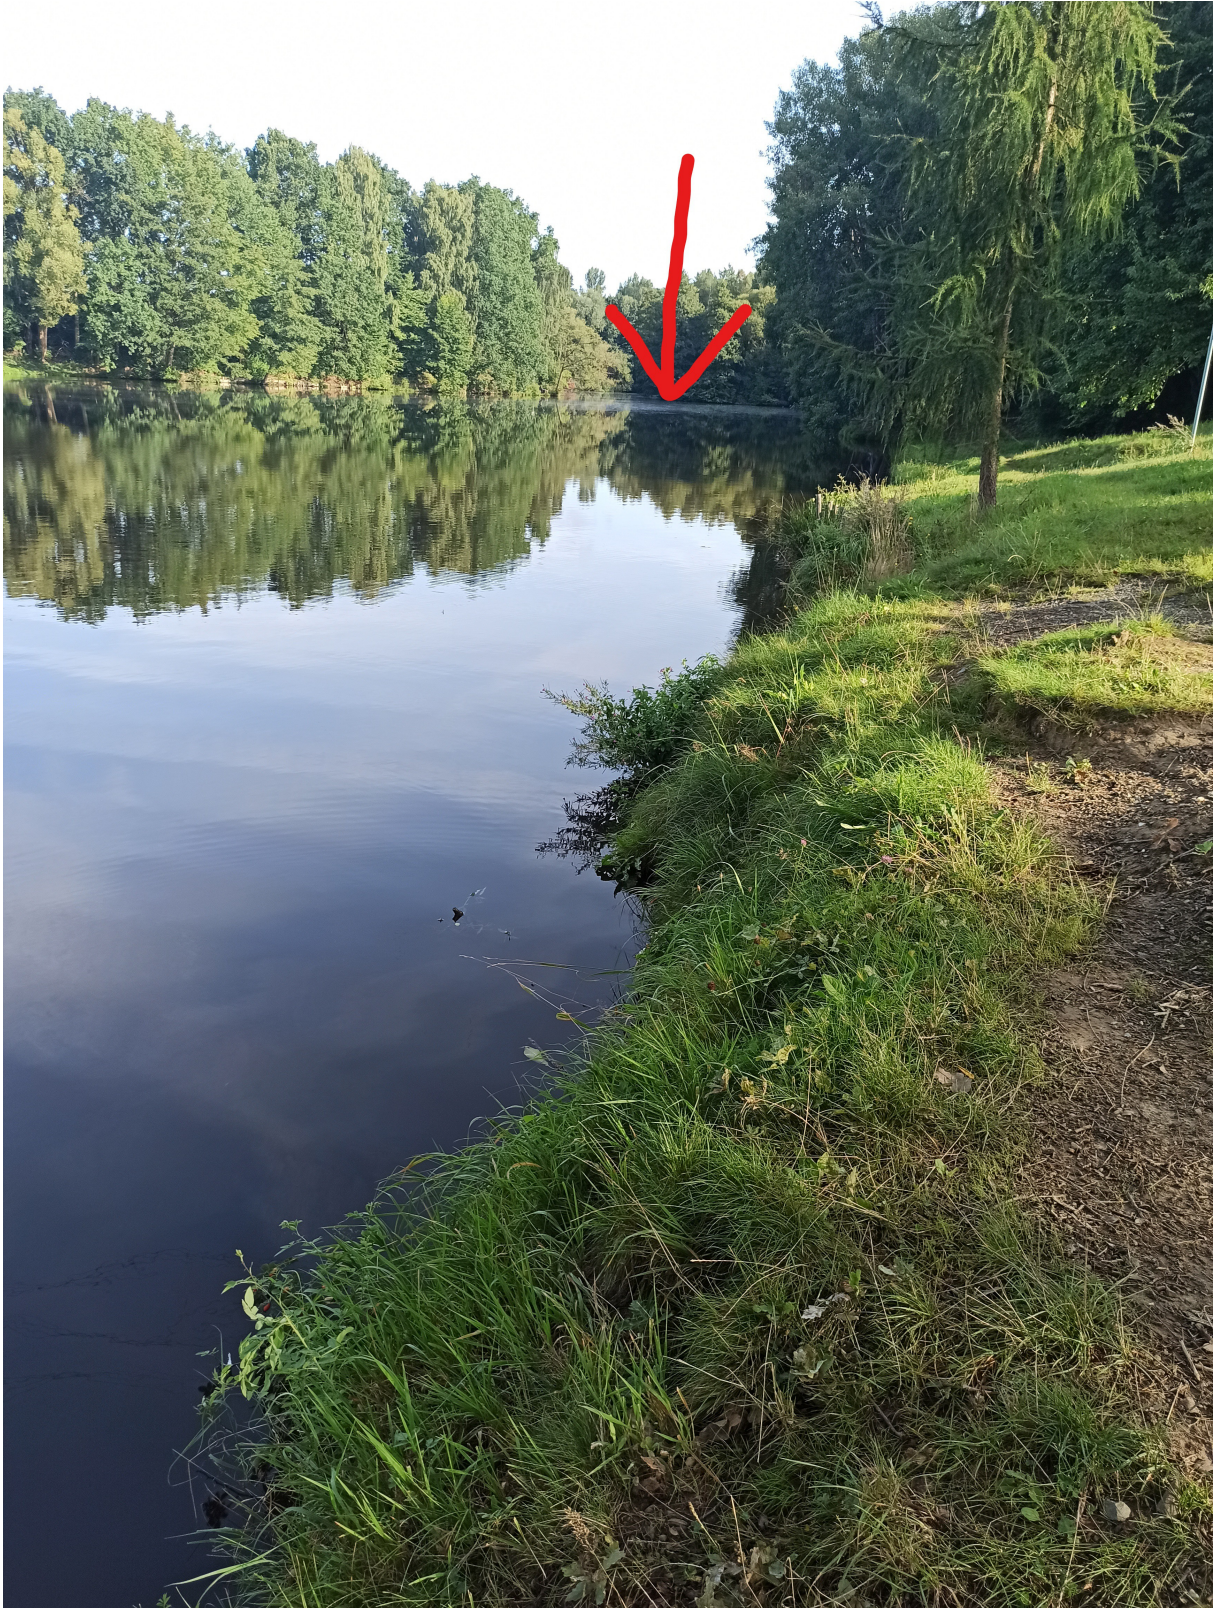
Lze to doložit na tvorbě řas a sinic. Sinice se v minulých letech pravidelně vyskytovaly už v květnu, kdy přehrada „krásně“ zeleně květla a tento stav trval nepřetržitě až do září. V současné době se sinice objevují velmi krátce a pouze nárazově. Hlavním problémem výskytu sinic již nejsou organické usazeniny v přehradě (v podstatě žádné nejsou), ale množství celkového fosforu včetně dusitanů a dusičnanů nárazově natékajících do přehrady. Může to být způsobeno hnojením okolních polí, chatovou oblastí nad přehradou či případným umístěním čistírny odpadních vod nad bystřickou přehradou. Příkladem jsou situace z letošního roku, kdy voda v přehradě byla krásná a čistá, během několika okamžiků začne od nátoky „kvasit“. Vytvoří se zelený povlak a je problém. Vše dokládám fotografiemi z letošního léta, konkrétně z 10. srpna a 2. září.

Fotografie přehrady, kde je v pozadí vidět pěna, která se tvoří směrem od nátoky na přehradu
